ESTUDIO ETNOGRAFICO DE LA ERMITA DE SAN MARTIN Mañaria (Bizkaia)

GURUTZI DE ARREGI Y AZPEITIA
Departamento Etnografía Instituto Labayru

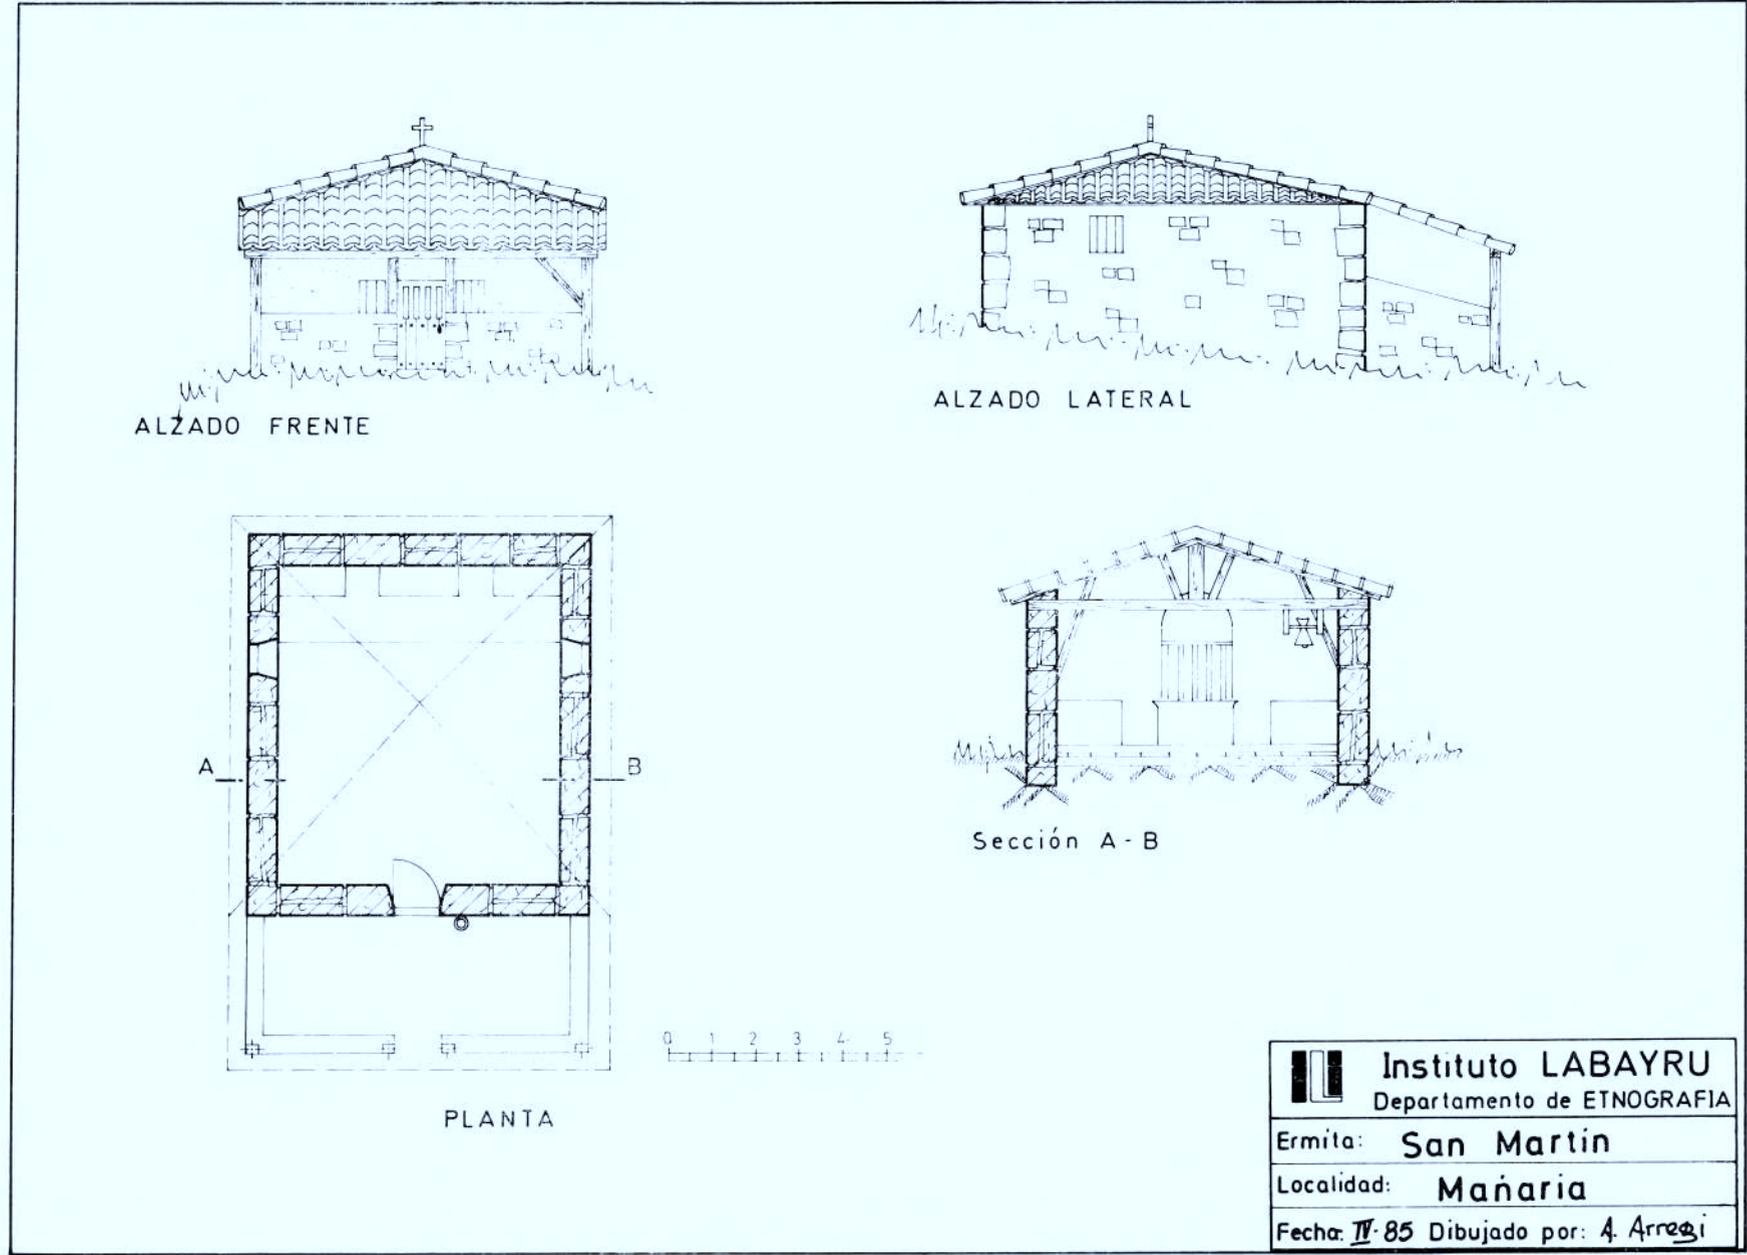
ALZADO FRENTE

ALZADO LATERAL

Sección A-B

PLANTA

La planta de la Ermita es de forma regular y dispone de atrio (aterpie), cercado por muretes de piedra de mampostería, excepto en el frente que da a la puerta principal de la Ermita. (Ver plano de planta).

La cubierta es a cuatro aguas, una de ellas se prolonga cubriendo el atrio, es totalmente de madera con una original estructura construida de la siguiente forma: En el centro y perpendicular al eje de la Ermita existe una viga de madera, sobre la que se levanta un pilar cilíndrico con base y capitel, todo ello de madera, del que bajan a las cuatro esquinas de la Ermita cuatro limatesas, que sirven de apoyo a los cabrios, que se reparten y descansan sobre la viga durmiente que se apoya sobre los muros.

Desde media altura de los cuatro ángulos de los muros laterales por el interior, arrancan cuatro puntales o tornapuntas abrazados mediante una pequeña viga cartabón a media altura y soportan juntamente con otros que arrancan de la viga superior central a las referidas limatesas de la cubierta. Finalmente está forrada con enlatado de madera sobre la que descansa la teja curva.

La cubierta del atrio que como hemos dicho es una prolongación de una de las aguas de la Ermita, se apoya en su extremo frontal sobre una viga, que descansa sobre cuatro pilares de madera. Del de la derecha arranca un puntal o tornapunta que reduce la luz de la viga.

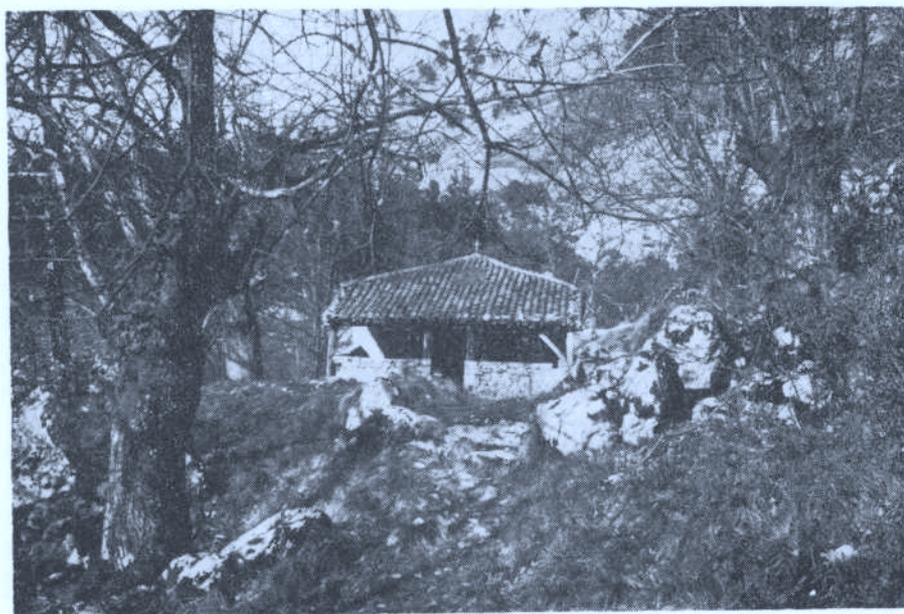
Ermita de San Martín.

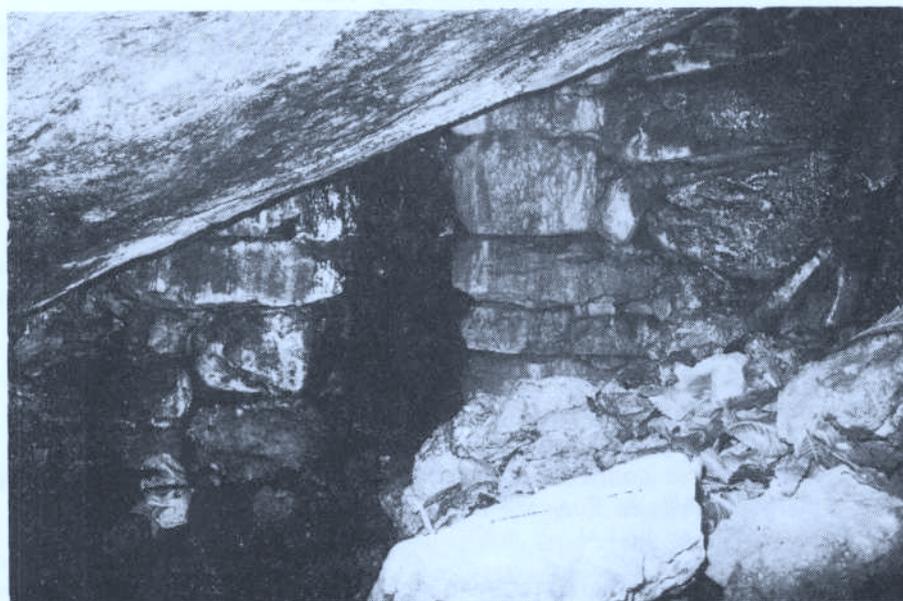
Cueva de San Martín en la ladera W del monte Unzillaitz, junto a la ermita.

«Piedras de gentiles» son llamados también unos peñascos existentes junto a la Ermita de San Martín (Mañaria), y una cueva formada por ellas es considerada como antigua vivienda de gentiles»¹.

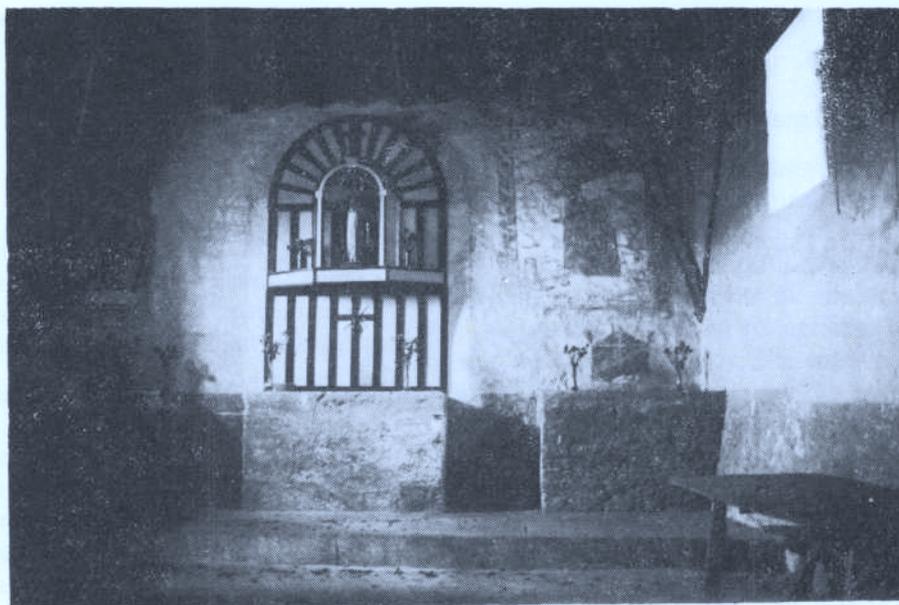
Altars de San Martín,
San Esteban y Santos Emeterio y Celedonio.

Los altares son tres, dos laterales apoyados contra el frontis y los muros laterales. Su construcción es de piedra en mampostería y si-

llería rematando con una gruesa losa en una o varias piezas.

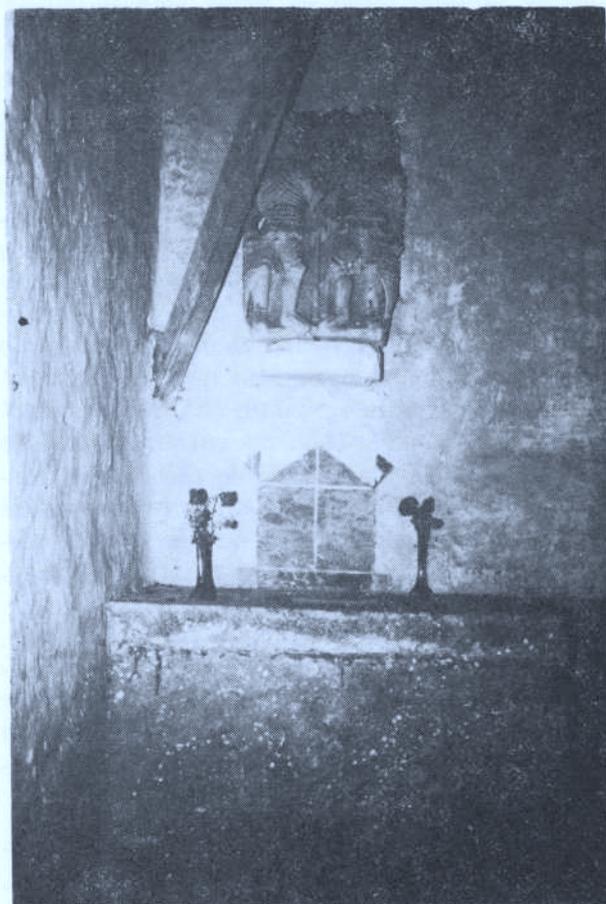
Altar de Santos Emeterio y Celedonio
(Mártires de Calahorra).
Imágenes talladas en piedra.

Sobre el altar entrando a la izquierda, existe en el muro pintado, un dibujo formando una cruz y la línea que bordea simula un Sagrario. Sobre esto y sobre una piedra que sale del muro formando ménsula se encuentran dos imágenes en relieve talladas en una sola pieza, que representan a los Santos Emeterio y Celedonio vestidos de guerreros, portando en sus manos derecha e izquierda sendas lanzas y escudos.

Se aprecian indicios de pintura que parece anteriormente estaban cubiertos. Hoy en día la piedra se encuentra en su estado natural. Asimismo se aprecian algunas fisuras en ciertos lugares de estas imágenes, que parece fueron producidas anteriormente, y hoy al cubierto no ofrecen peligro.

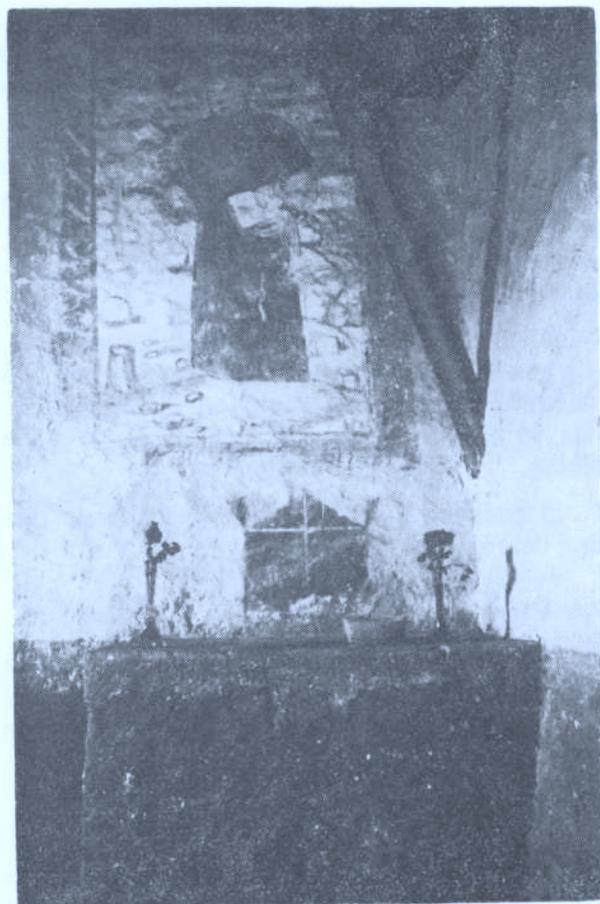
Altar de San Esteban. Pintura mural.

El altar de la derecha tiene la misma pintura simulando un Sagrario, y pintado, semejando un cuadro enmarcado (medidas 1,60 x 1,95 m. de alto) se halla la figura de San Esteban.

La pintura, en color rojo Burdeos, que a pesar de su antigüedad se halla bastante bien conservada, según mis informantes representa a San Esteban. Esta figura mide 1,50 m. de alto. En su mano izquierda tiene un libro abierto, con el lomo color amarillo. En la mano derecha parece que porta una palma, aun cuando este dibujo está muy borroso. De su brazo izquierdo pende una estola de color grisáceo.

La cabeza de esta figura está realizada aprovechando un pequeño relieve de la pared, lo

que da muestras de cierto primitivismo. Hay algunas figuras que semejan hierbas y un tronco.

El cuadro es de gran originalidad, debido a que la cara se encuentra sobre una piedra en relieve.
